# **INFORME FINAL**

## **INSPECCIÓN EN TERRENO PLANTA DE TRATAMIENTO DE AGUAS SERVIDAS**

### **MUNICIPALIDAD DE ISLA DE MAIPO**

INFORME N° 223, 9 DE SEPTIEMBRE DE 2026

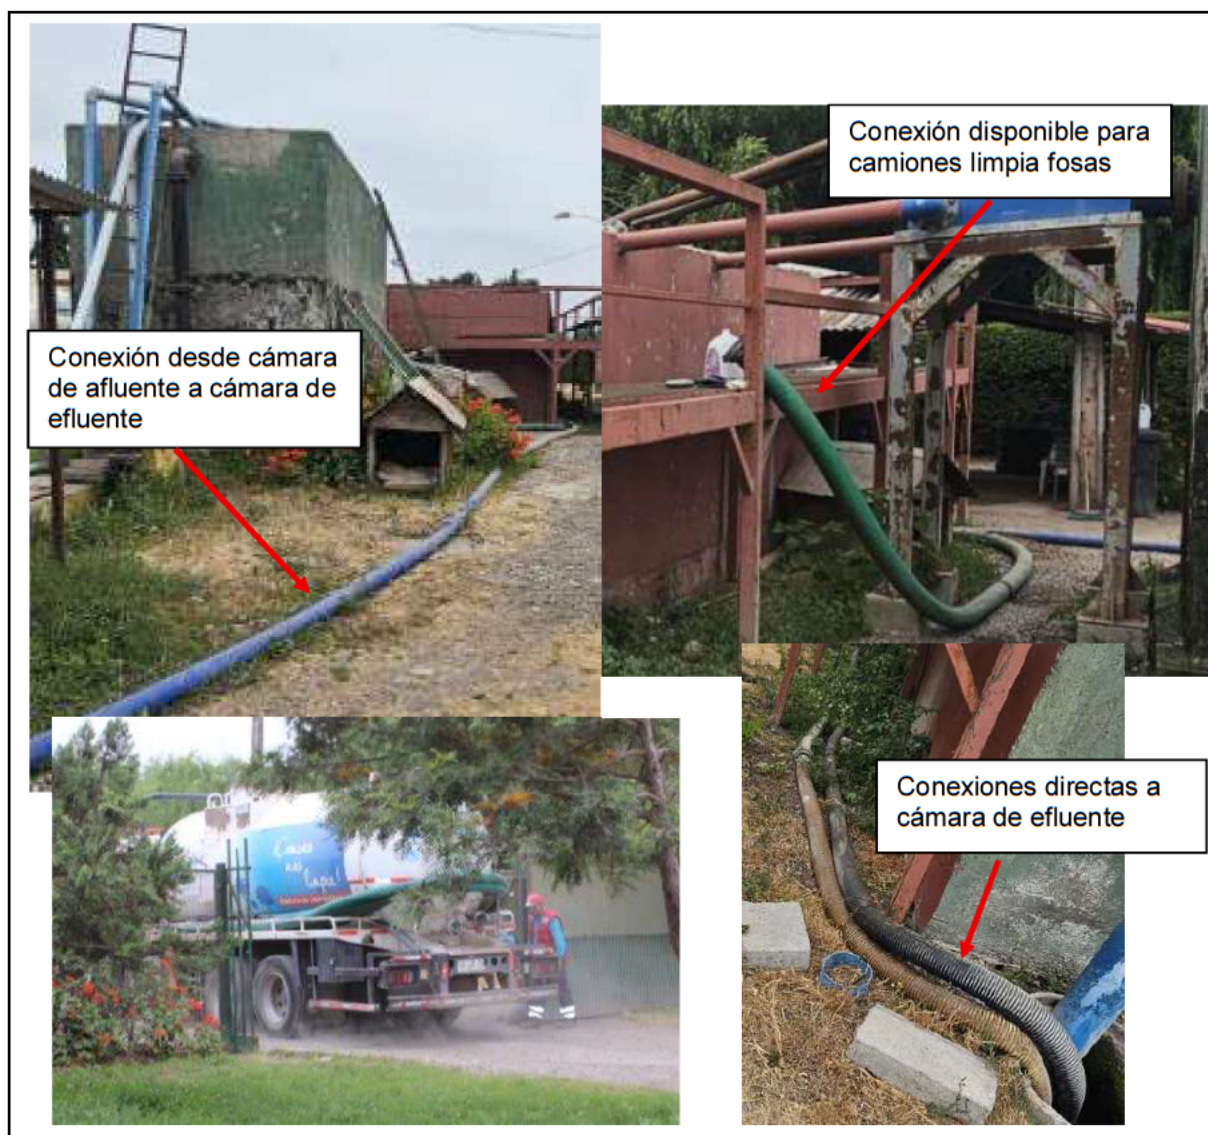
También se observó en la cámara del efluente -última cámara antes de la descarga directa al Estero Gatica- la instalación de dos conexiones mediante tuberías, una de ellas proveniente desde la cámara de afluente, para la descarga directa sin tratamiento de las aguas servidas que ingresan a la PTAS y otra conexión disponible para que, en situaciones de emergencia, se realice la descarga de aguas servidas desde camiones municipales limpia fosas, según confirmaron doña [REDACTED] Directora de Gestión de Riesgos de Desastre, Medio Ambiente, Aseo y Ornato, y don [REDACTED] jefe del Departamento de Operaciones y Emergencia de la Municipalidad de Isla de Maipo<sup>20</sup>, habilitando así la descarga de aguas servidas sin tratamiento, directamente al Estero Gatica. Respecto a la cantidad de camiones municipales que descargan en la PTAS Gacitúa diariamente, los mencionados funcionarios indicaron que al menos 1 camión municipal lo realiza, ya sea en la cámara del afluente o directamente en la cámara del efluente. A continuación, se muestran imágenes con las conexiones ubicadas en la cámara del efluente.

Imagen N° 3: Conexiones irregulares en cámara de efluente.

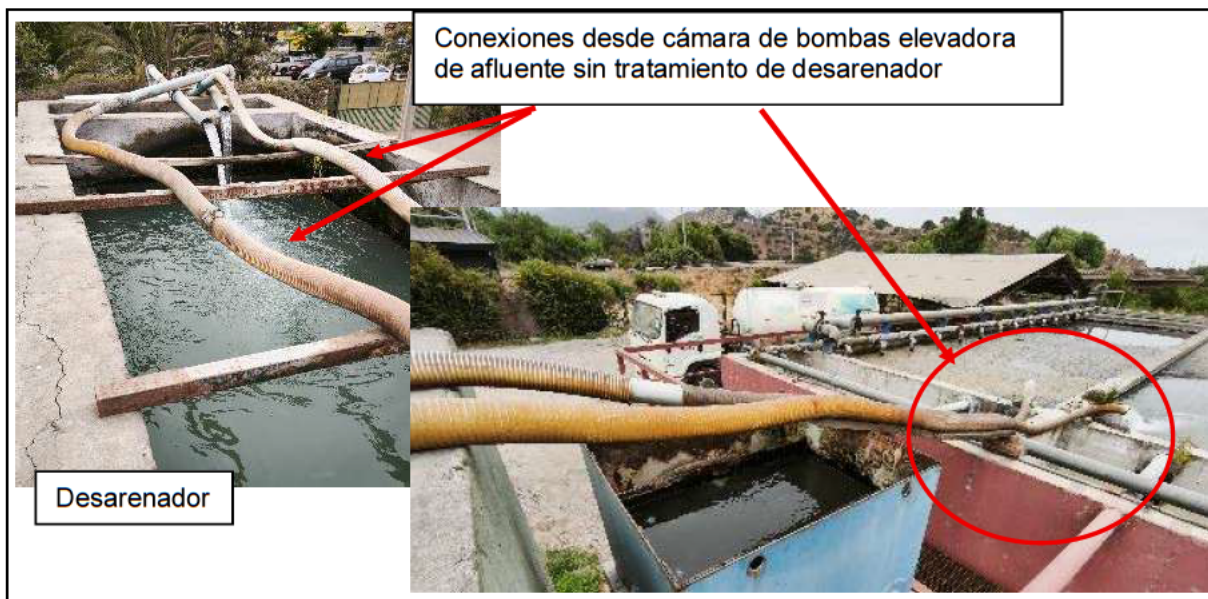
A su vez se observaron ductos que extraen parte del afluente y lo descargan directamente a la piscina de lodos, sin el tratamiento del desarenador, modificando el proceso de tratamiento de las aguas, como se muestra en la siguiente imagen.

Imagen N° 4: Conexiones irregulares, descarga de agua cruda a piscina de lodos sin tratamiento de desarenador.

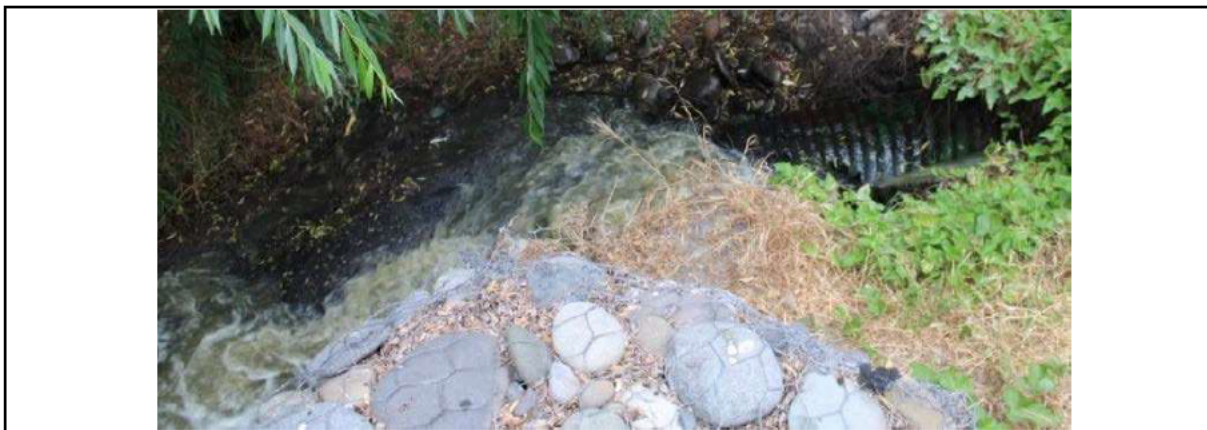
Luego, corresponde señalar que, según registros fotográficos previos a la visita inspectiva, de fecha 25 de noviembre de 2025 -y que dieron origen a la presente fiscalización-, se constató que la calidad del efluente descargado al Estero Gatica no presentaba características de que este haya sido tratado, así también el informe N°2024-619-1 de 22 de abril de 2024, con el análisis del efluente de la PTAS Gacitúa, realizado por la SEREMI de Salud RM, concluyó que los coliformes fecales superaron el límite máximo establecido por el decreto N° 90, de 2000, lo que se muestra en imágenes y tabla a continuación.

Imagen N° 5: Descarga sin tratamiento al Estero Gatica el 25 de noviembre de 2025.

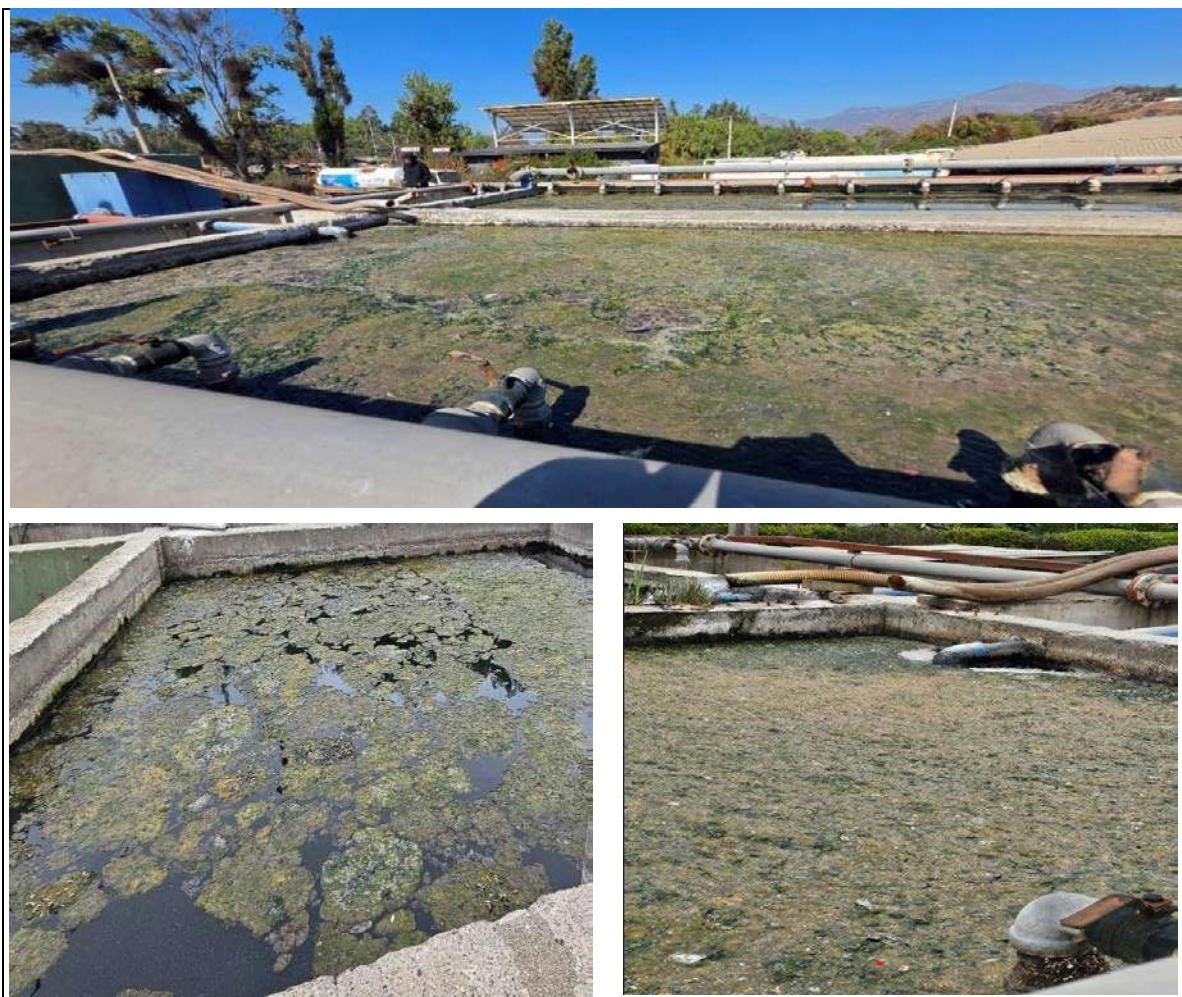
En efecto, se verificó que la piscina de lodos se encuentra con una alta acumulación de sólidos suspendidos como se muestra en las siguientes imágenes.

Imagen N° 6: Piscina de tratamiento de lodos con sólidos suspendidos y lodos acumulados.

5. En razón de lo expuesto en la observación 4, del capítulo II, Examen de la Materia Auditada, Deficiencias en el funcionamiento y operación de la planta de tratamiento de aguas servidas Gacitúa Gacitúa, (C), sin perjuicio de lo que determine la autorización sanitaria que se tramite y las acciones comprometidas, en el contexto de lo objetado en el numeral 2.1 de este informe, la Municipalidad de Isla de Maipo deberá coordinarse con la SEREMI de Salud RM, para implementar un plan de contingencia, con la finalidad de garantizar la continuidad y correcta operatividad del servicio de saneamiento que se realiza en la PTAS Gacitúa, así también, las gestiones realizadas para obtener el financiamiento necesario. Los documentos que permitan acreditar la implementación de las medidas correctivas enunciadas deberán ser remitidos a este Organismo de Control, a través del Sistema de Seguimiento y Apoyo CGR, en un plazo de 60 días hábiles, contado desde la notificación del presente informe.

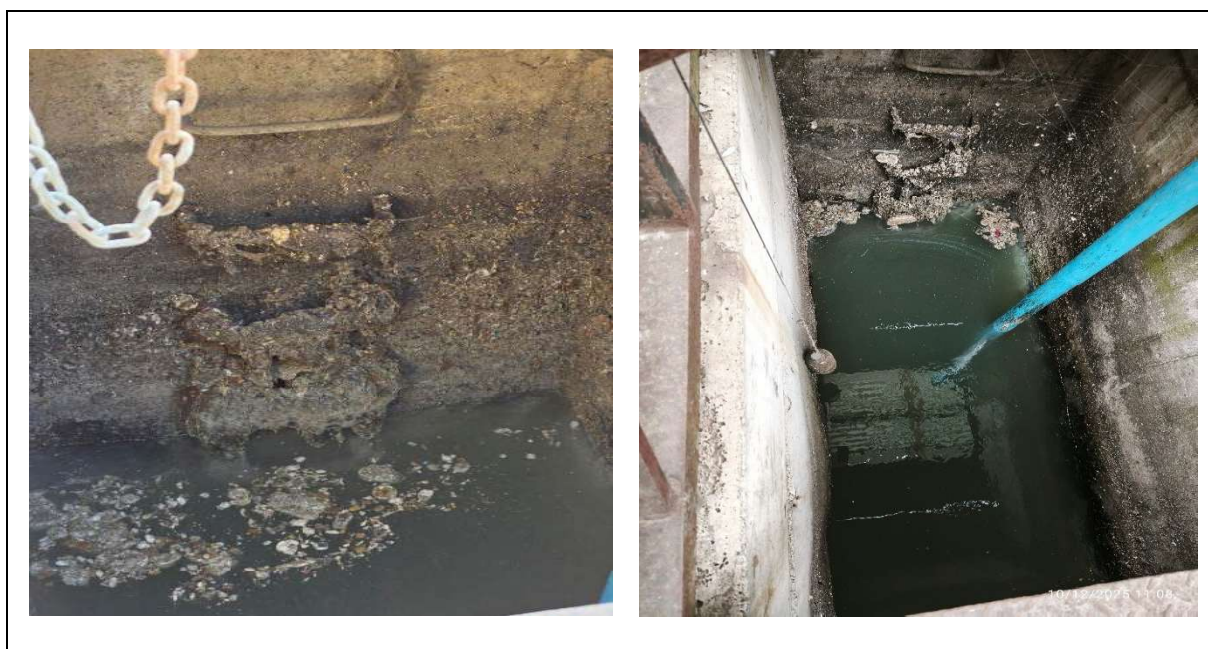
A su vez la cámara de reja se encuentra peraltada con acumulación de agua servidas pese a que esta cámara debe permitir la circulación del agua y la visibilidad de la reja que filtra los sólidos, como se muestra en imágenes a continuación.

Imagen N°7: Cámara de reja peraltada.

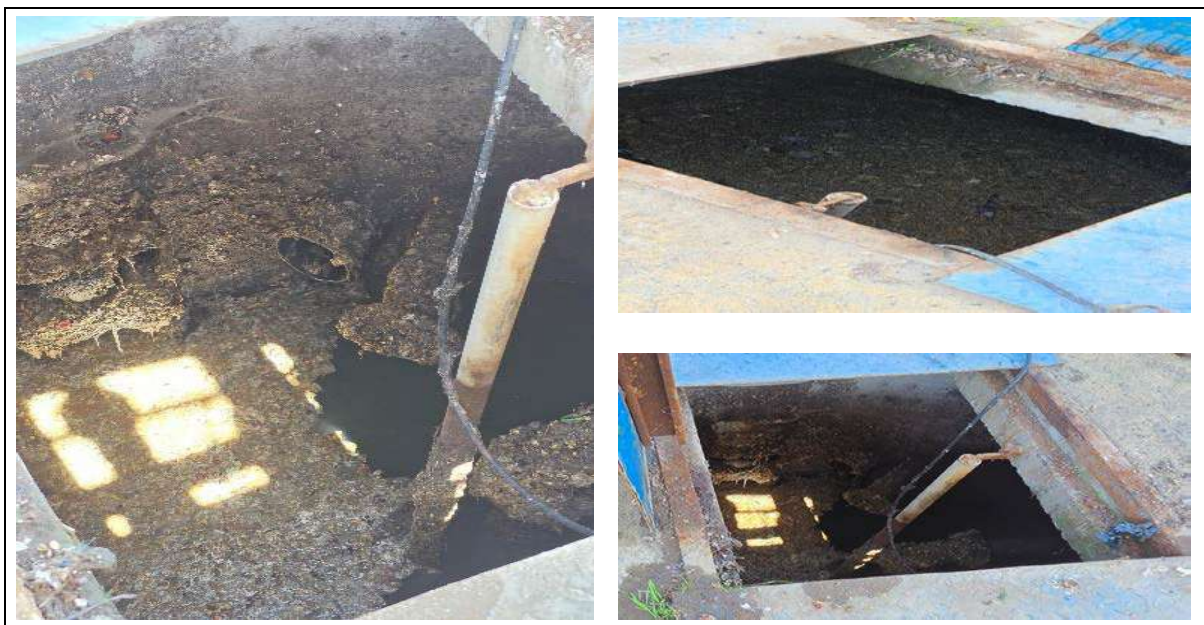
Por su parte, la cámara de bombas elevadoras mantiene presencia de sólidos suspendidos según se detalla en imagen N° 8.

Al respecto, ambas condiciones evidencian las deficiencias operacionales y de mantención en las distintas etapas del proceso, como se muestra en las siguientes imágenes.

Imagen N°8: Cámara de bombas con sólidos suspendidos.

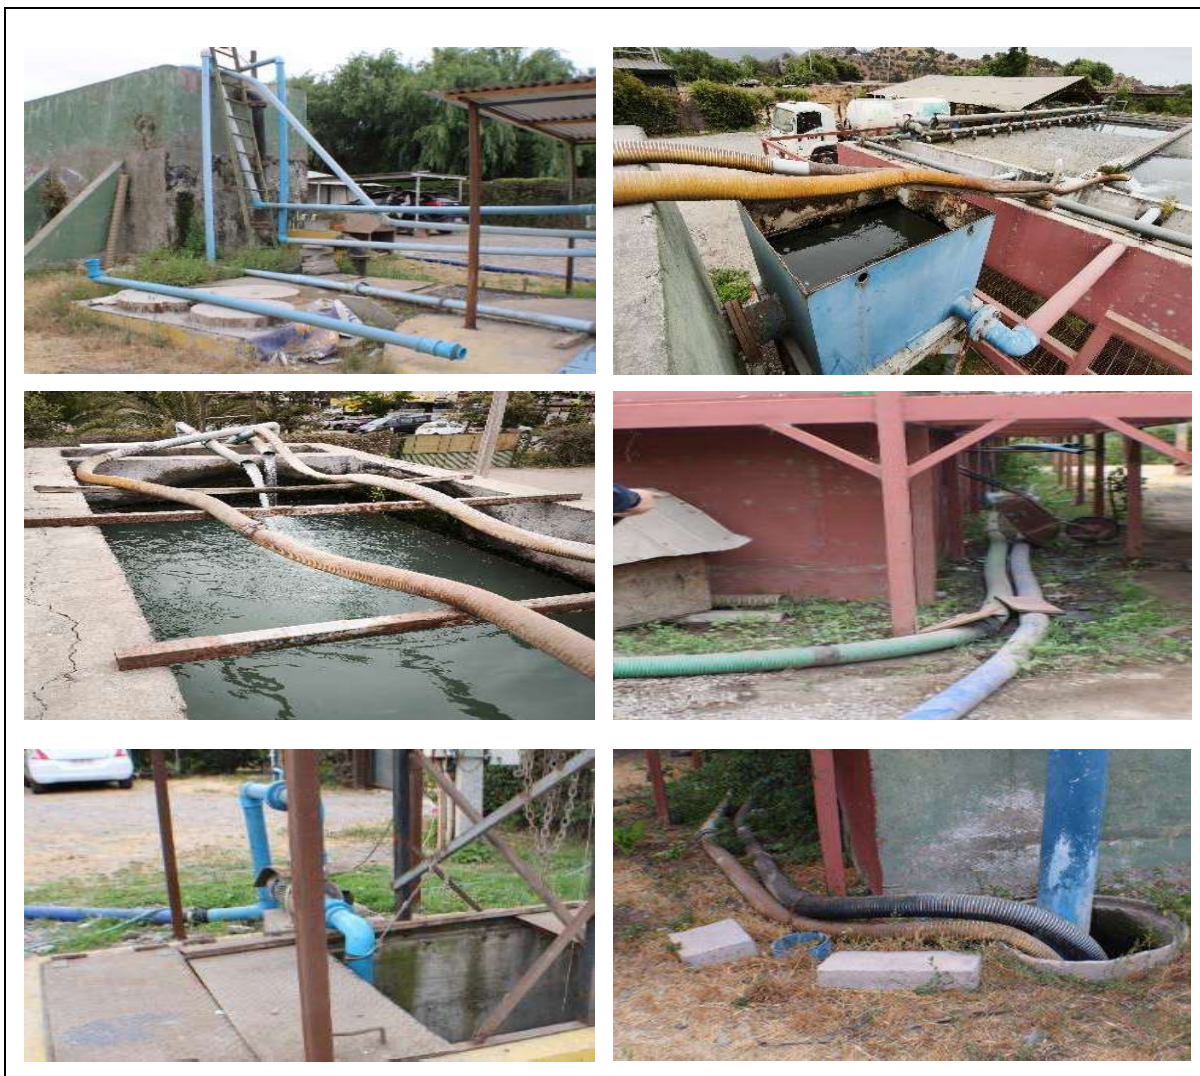
Asimismo, se constató que el funcionamiento actual de la planta de tratamiento no se ajusta al diseño originalmente aprobado mediante la resolución sanitaria N°25.465, de 17 de agosto de 2005, que aprueba el proyecto de servicio particular de aguas servidas para el loteo social Gacitúa, verificándose modificaciones e intervenciones no contempladas en dicho diseño, tales como 4 instalaciones de 110 mm desde la PEAS, dos de las cuales descargan en el desarenador y dos en la piscina de tratamiento; en cámara de efluente se observan tres instalaciones, una mayor que descarga desde la infraestructura de tratamiento, y dos instalaciones de 110mm; una proveniente directo desde la cámara de afluente y otra disponible para la descarga de camiones limpia fosas, como se muestra en las imágenes a continuación.

Imagen N°9: Modificaciones e intervenciones a la PTAS.

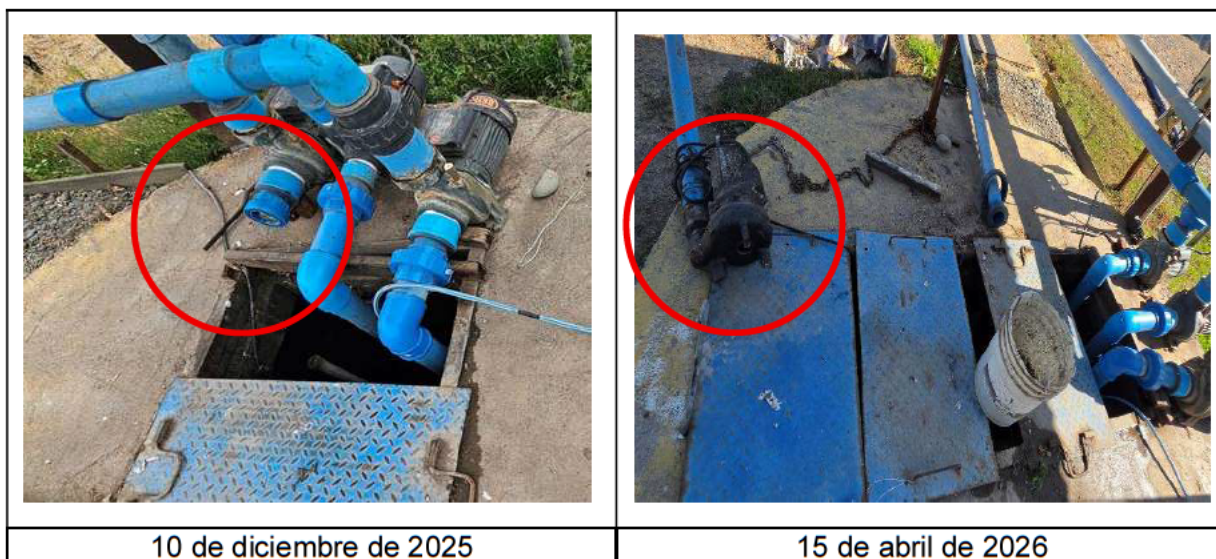
Cabe mencionar, que durante una primera visita inspectiva realizada el 10 de diciembre de 2025, se verificó la ausencia de una de las cuatro bombas elevadoras<sup>22</sup> que conforman el sistema de tratamiento de la PTAS actualmente en funcionamiento, constatándose en una segunda visita realizada el 15 de abril de 2026, la falta de otra bomba elevadora, lo que evidencia las deficiencias en la capacidad operativa del sistema y la continuidad de funcionamiento.

Imagen N°10: Bombas elevadoras de la PTAS Gacitúa.

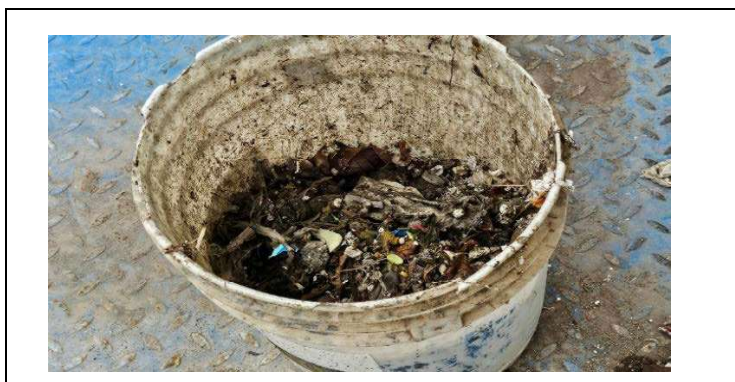
- b) No existe control ni registro de la cantidad de residuos sólidos diarios acumulados en la cámara de bombas elevadoras de la PTAS, lo que no permite tener un control y gestión de la cantidad de desechos que eventualmente deben ser enviados a lugares autorizados.

Imagen N° 11: Acumulación de residuos sólidos en cámara de bombas elevadora.

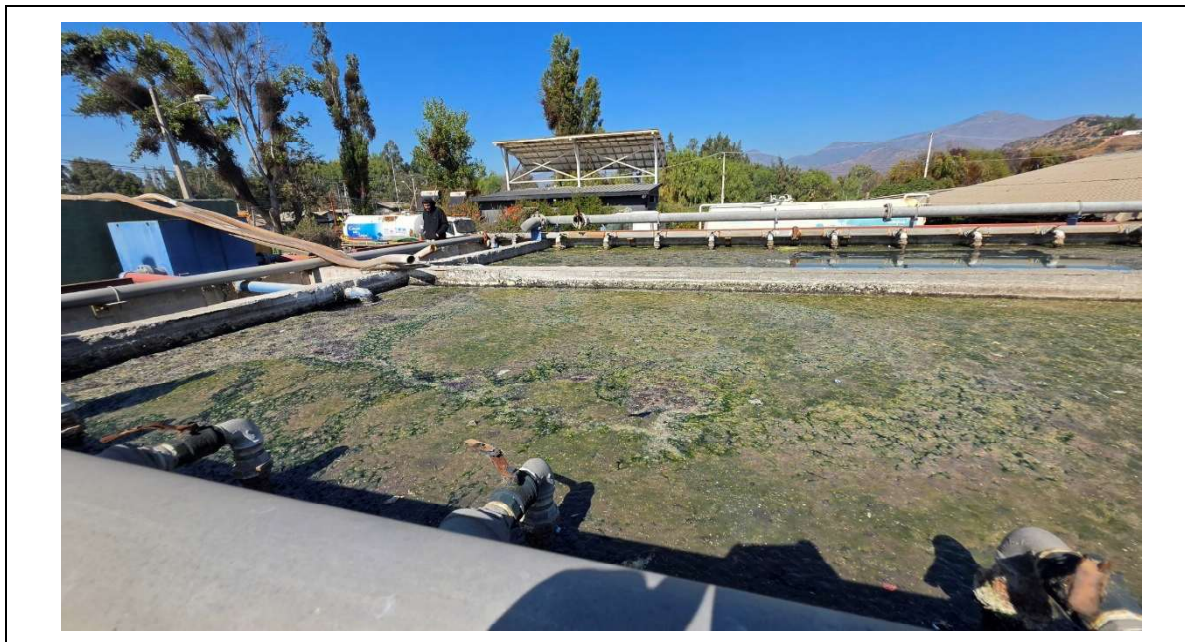
- c) No existe control ni registro de los parámetros de aireación en la piscina de lodos activados de la PTAS, lo que impide monitorear la concentración de oxígeno disuelto en el agua, evitándose una mala calidad del agua tratada y problemas operativos en la gestión de lodos. Una aireación insuficiente corresponde a una baja cantidad de oxígeno disuelto y una aireación excesiva corresponde a una alta cantidad de oxígeno disuelto. Si bien, en la visita realizada el 15 de abril de 2026, confirmaron que el sistema de aireación no estaba funcionando, no existen registros desde qué fecha la piscina de tratamiento no contaba con aireación.

Imagen N° 12: Piscina de tratamiento de lodos sin aireación, con sólidos suspendidos y lodos acumulados.

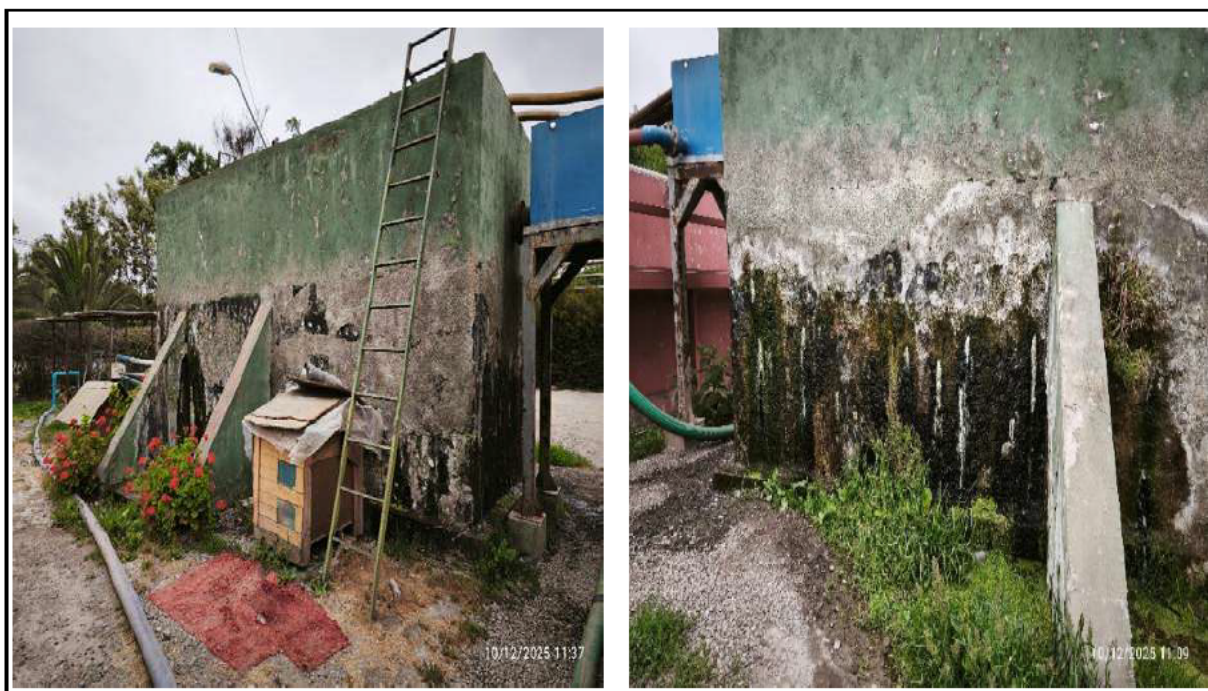
En las visitas a terreno efectuadas por este Organismo de Control el 10 de diciembre de 2025 y 15 de abril de 2026, a la PTAS de la comuna de Isla de Maipo, denominada Gacitúa, se comprobó que existen deficiencias y deterioros en su infraestructura, instalaciones y equipamiento, tales como estructuras de hormigón con filtración de humedad; piscina de lodos con sistema de aireación y compresor sin funcionar; sistema automático de cloración sin funcionamiento; instalaciones eléctricas de bomba elevadora en mal estado. Lo anterior se muestra en las siguientes imágenes y se detalla en anexo N°2 de este documento.

Imagen N°13: Infraestructura de desarenador con humedad.

7. De conformidad con lo constatado en el numeral 6, del apartado II, Examen de la Materia Auditada, Infraestructura, instalaciones y equipamiento de las PTAS con deficiencias, deterioros y en desuso que impactan en su funcionamiento (C), la Municipalidad de Isla de Maipo deberá elaborar un inventario con el levantamiento de la infraestructura, instalaciones y equipamiento de la PTAS Gacitúa, detallando el estado de cada elemento y elaborar un programa de reposición, reparación y/o mantenimiento, con su estado de avance, acompañando registros fotográficos de aquellas que fueron resueltas. Lo anterior deberá ser acreditado, a través del Sistema de Seguimiento y Apoyo CGR, en un plazo de 60 días hábiles, contado desde la notificación del presente documento.

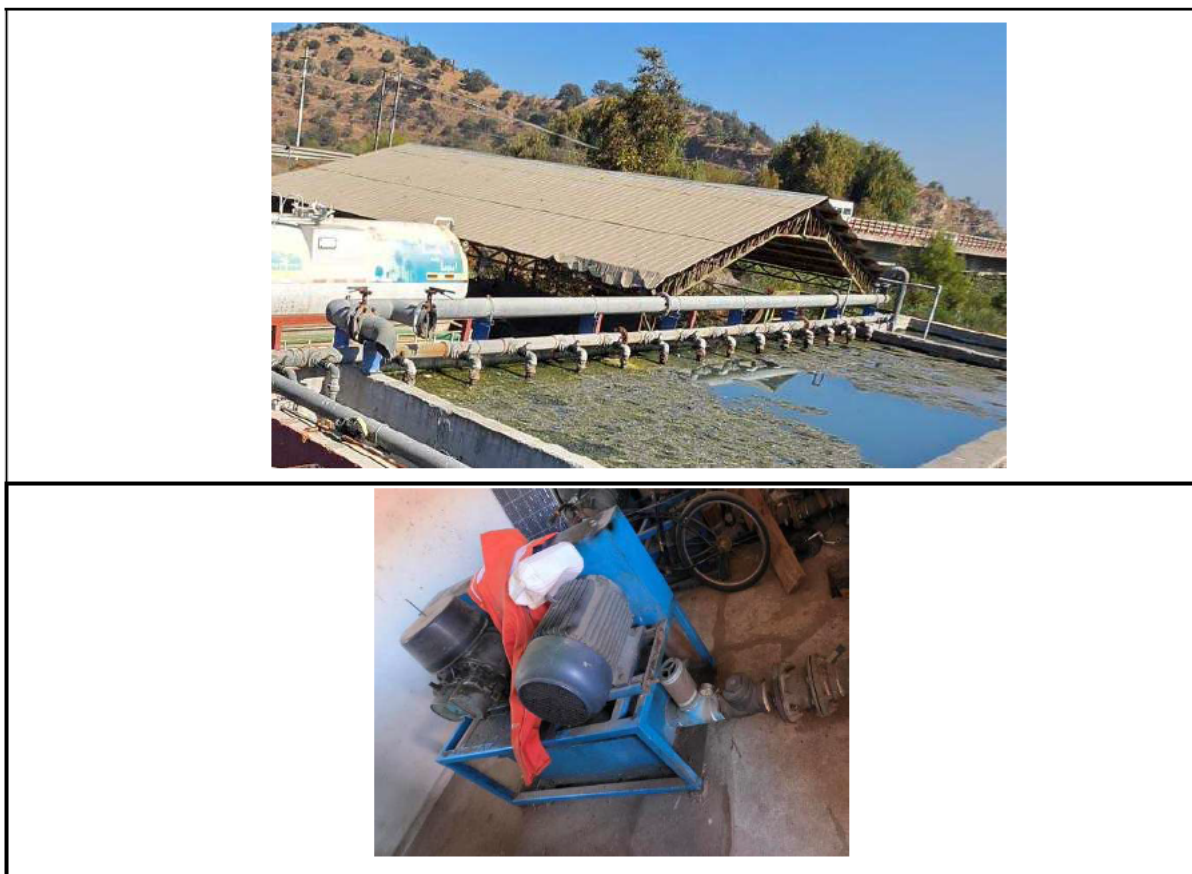
Imagen N°14: Sistema de aireación en piscina de lodos y compresor sin funcionar.

Las situaciones descritas evidencian un deterioro generalizado de la planta de tratamiento en sus equipos esenciales para el correcto funcionamiento de la PTAS, tales como bombas elevadoras, sistema de aireación y sistema de dosificación de hipoclorito de calcio, que no están disponibles de manera segura, debido a la falta de mantenimiento o ausencia de estos, lo que no ha sido corregido ni reparado por el municipio.

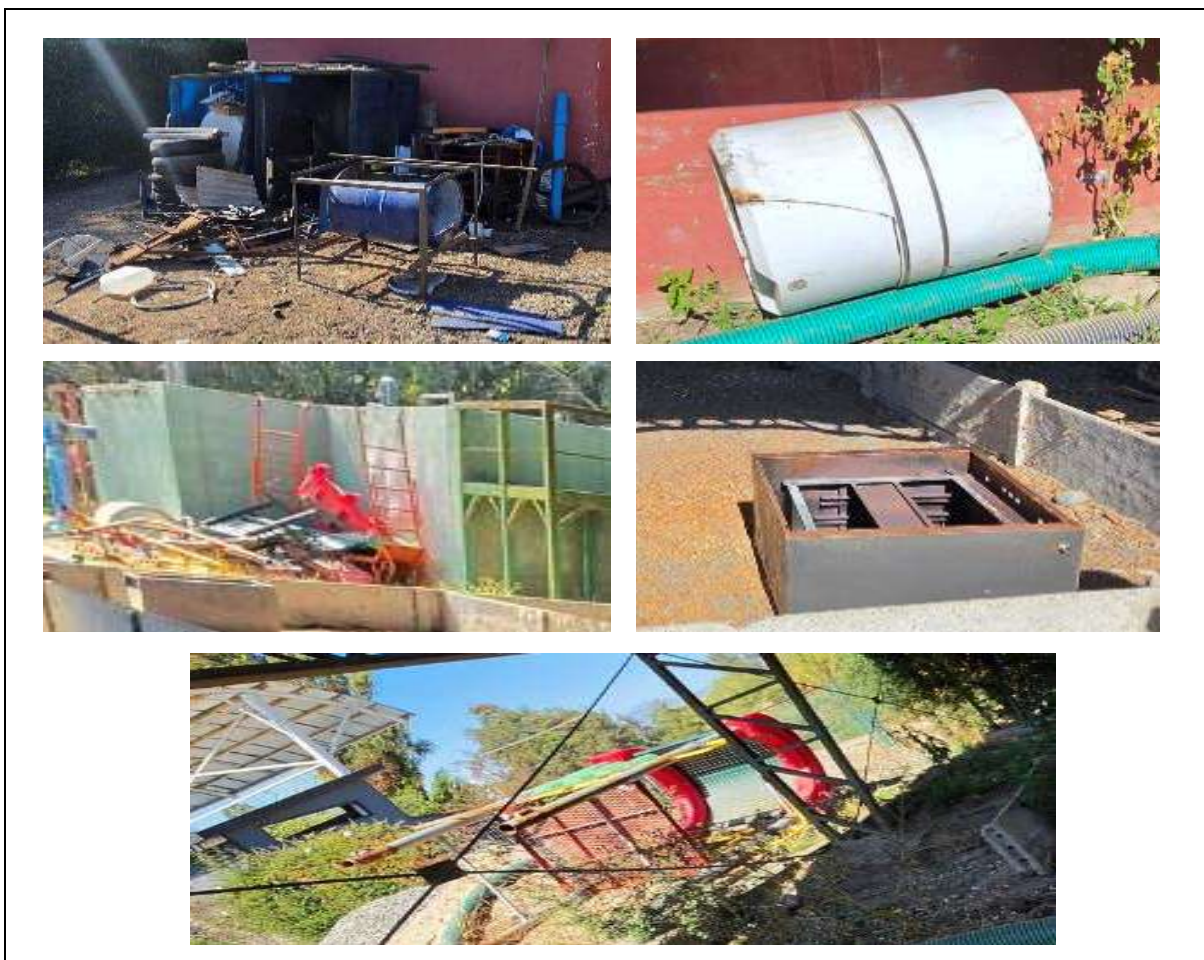
Asimismo, durante las visitas inspectivas efectuadas por este Organismo de Control, se constató la acumulación de chatarra, residuos y basura en distintos puntos al interior del recinto de la planta de tratamiento de aguas servidas, situación que evidencia deficiencias en las labores de orden, limpieza y mantención general de las instalaciones, pudiendo afectar la operatividad, seguridad y condiciones sanitarias del lugar, como se muestra en las siguientes imágenes.

Imagen N°15: Acumulación de chatarra, residuos y basura en la PTAS.

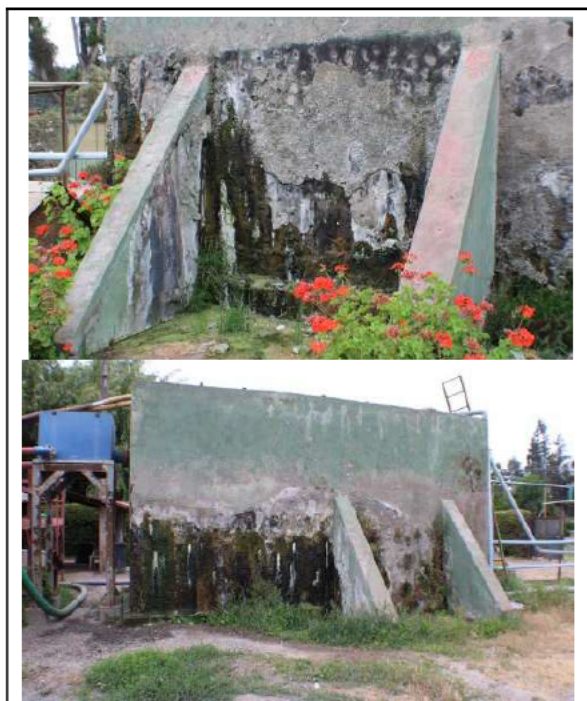
| Fotografía N° | 1 |

| Contenido | Humedad en la estructura de hormigón del desarenador. |

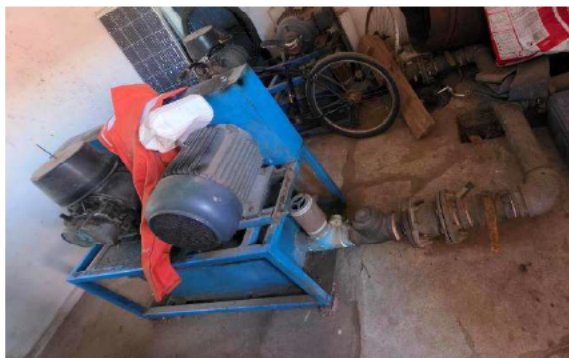
| Fotografía N° | 3 |

| Contenido | Compresor de aireación sin utilizar. |

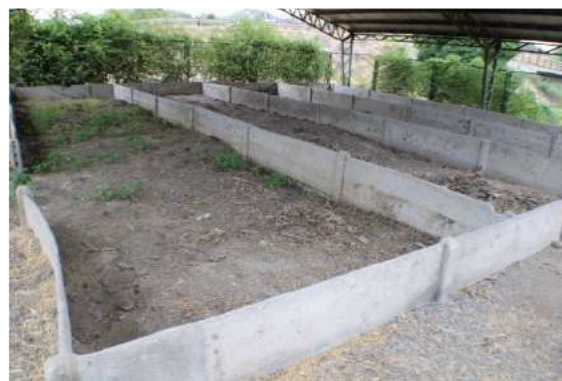
| Fotografía N° | 4 |

| Contenido | Canchas de secado de lodo sin vertimiento de lodos recientes. |

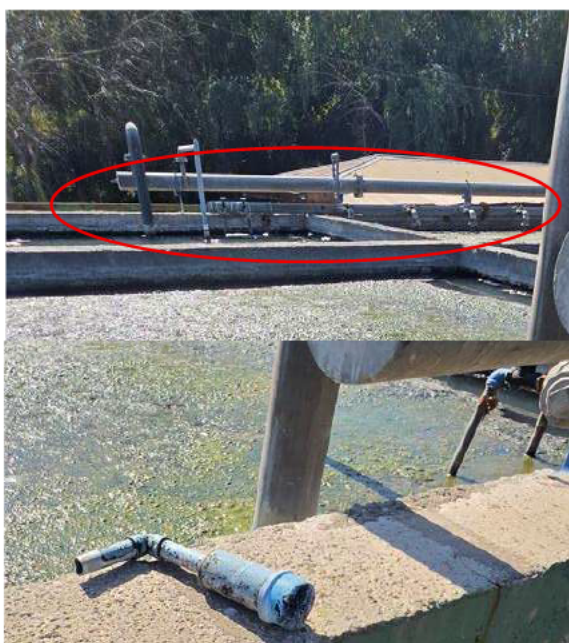
| Fotografía N° | 5 |

| Contenido | Sistema de cloración en desuso |

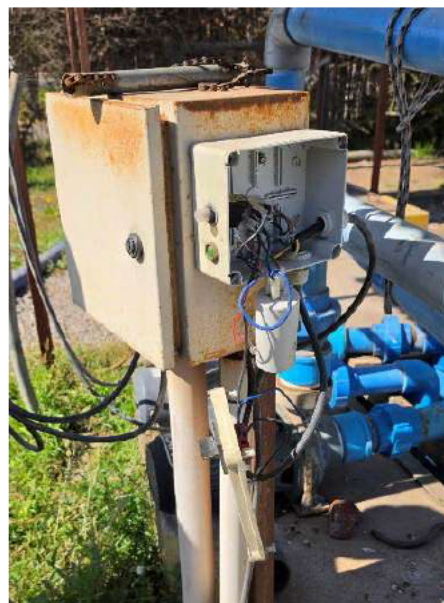
| Fotografía N° | 6 |

| Contenido | Sistema eléctrico de bomba elevadora en mal estado |

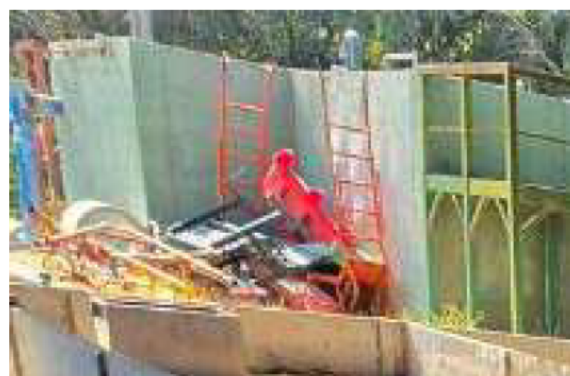
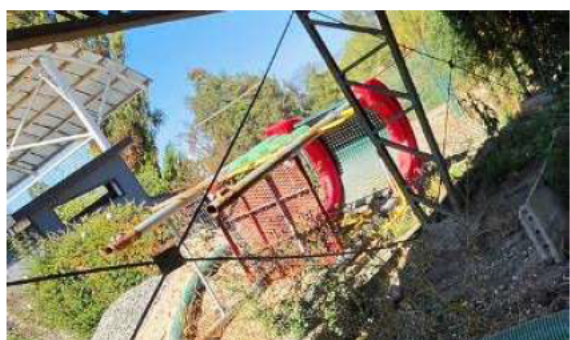
| Fotografía N° | 7 |

| Contenido | Restos de juegos infantiles acumulados a un costado de la piscina de lodos y otro a un costado de la cancha de secado. |

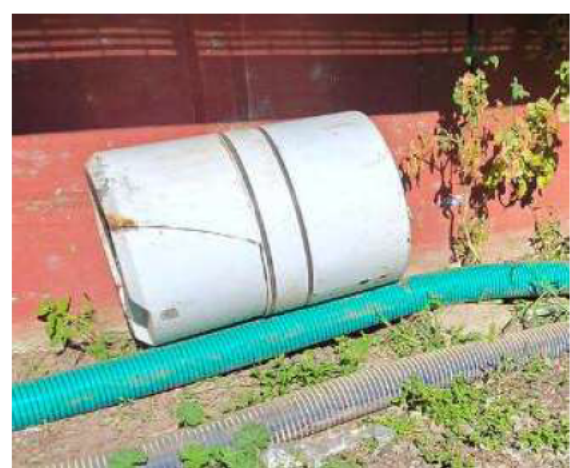
| Fotografía N° | 9 |

| Contenido | Restos de lavadora a un costado de piscina de lodos |
